REGIERUNGSPRÄSIDIUM STUTT GART

Datum 28.08.2019  
Name Rolf-Dieter Blumer  
Durchwahl 071166463159  
Aktenzeichen RP-Mm-2019  
(Bitte bei Antwort angeben)

## **Gutachten zum Zustand verschiedener Objekte aus der ehem. Stiftskirche Münstermaifeld**

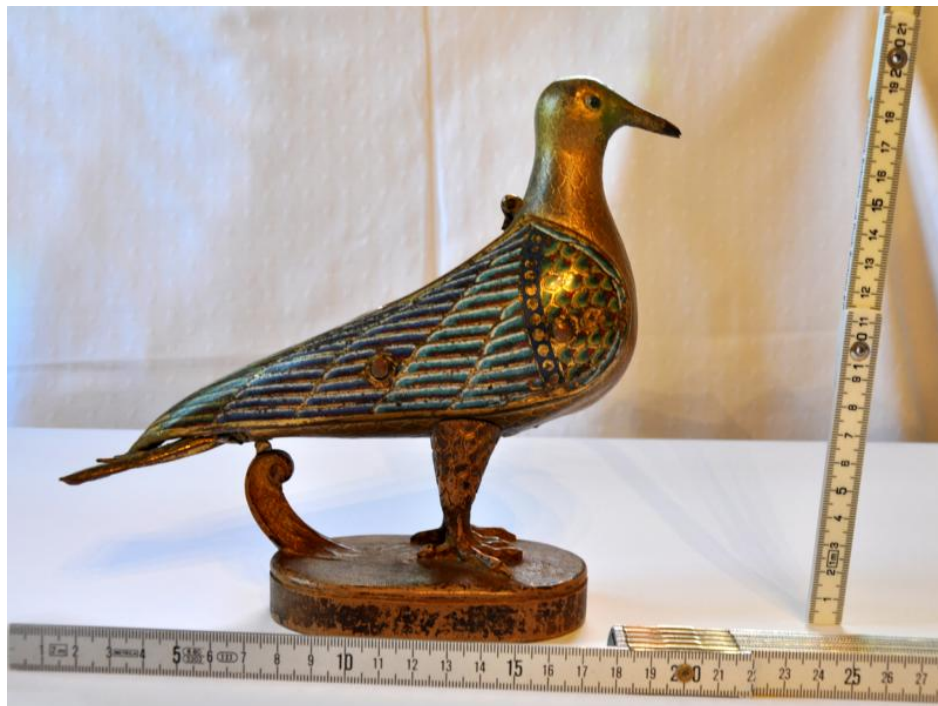
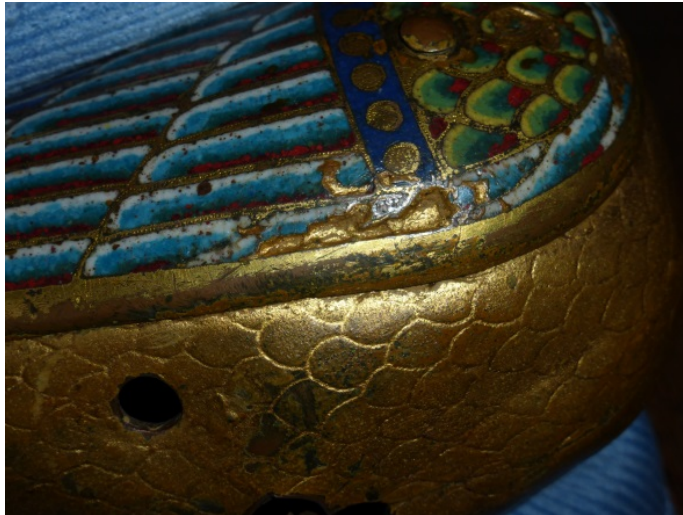
Detail Unterseite mit Fehlstelle im Emaille, Ausarbeitung für Grubenschmelz erkennbar

Es sind mindestens zwei Restaurierungsphasen erkennbar.

Es finden sich Gold-Bronzeüberzug nahezu auf den ganzen Korpus, besonders jedoch an einer grob ausgeführten Blei-Lötstelle unterhalb des Schwanzes. Die Ausführung entspricht nicht dem heutigen Standard einer Restaurierung. Es kann vermutet werden, dass die beiden Maßnahmen aus dem ausgehenden 19. Jahrhundert stammen (Restaurierung unter Schnütgen). Diese Restaurierungsmaßnahme ist jedenfalls die einzige, dem Eigentümer bekannte Aktion. Vgl. hierzu Schnütgen

Der allgemeine Zustand ist kann als nicht gefährdet eingestuft werden. Es sind keine akuten Gefährdungen durch Schäden erkennbar. Daher ist auch keine besondere Restaurierungsmaßnahme notwendig

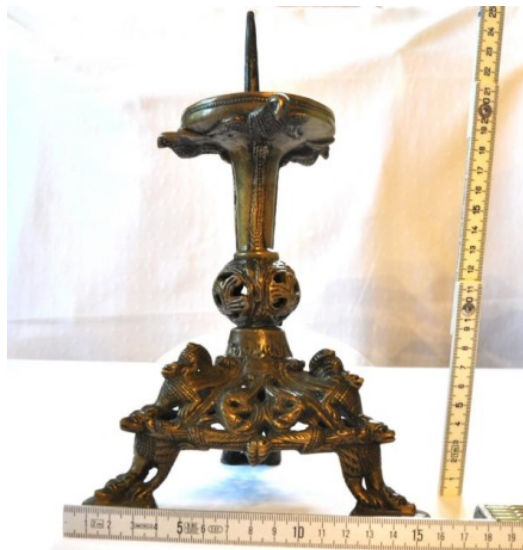
Aufnahme D. Ritzenhofen 2019

Der Leuchter ist aus Bronze gefertigt. Er besteht aus 3 Teilen und ist auf einen Stahldorn montiert. Im Kerzenteller ist der Dorn nachträglich eingeleitet worden. Im Fuß (unteren Teil) ist der Dorn mit einer Mutter gekontert. Die Stahl-Mutter M30 stammt aus den 60. Jahre. Dafür wurde in den Stahldorn ein neues Gewinde eingeschnitten (M6). In Ansätzen ist das ursprüngliche noch deutlich zu erkennen. Das Unterteil, der Steg und der Kerzenteller wurden jeweils separat in einer verlorenen Form gegossen. Danach wurden die Teile montiert, das heißt, zusammengesetzt. Unterhalb des Knaufs (Nodus) ist sind Reste einer mit Weichlot ausgeführten Lötung zu erkennen. Die Ausführung ist leider nicht sehr fein. Unterschiedlicher Duktus in der Oberflächengestaltung des Unterteils mit Oberteil können im Detail durchaus festgestellt werden.

Der Zustand ist sehr gut jedoch wie auch bei der Taube sind kleinere Verschmutzungen zu erkennen. Daher sind keine Maßnahme notwendig, lediglich eine leichte Reinigung mit Mirco- Tuch wird empfohlen!

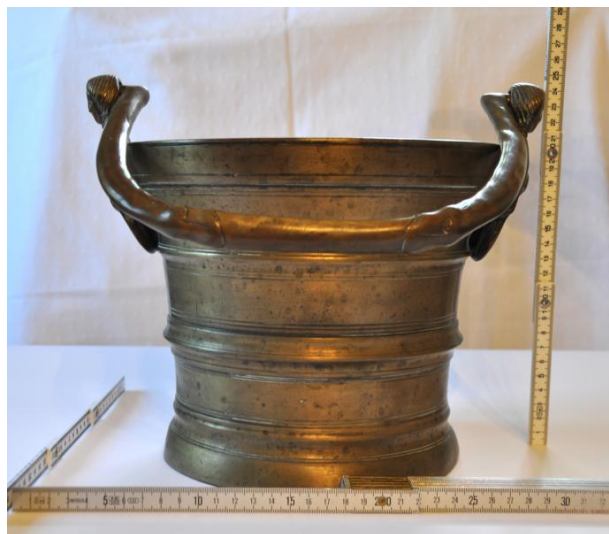
Aufnahme D. Ritzenhofen 2019

Die Grobform wurde gegossen und danach die äußeren Verzierungen nachgearbeitet, dies erfolgte in einem sogenannten Drehvorgang. Dabei wird der Körper eingespannt und die vorhandenen Muster akkurat „nachgedreht“. Die beiden, identischen Wappenträger, oder Attaschen sind mit einem Stift auf den Eimerkörper vernietet. Die Oberfläche des Eimers ist stark durch unsachgemäßes Putzen (Abschleifen mit feinem Schleifpapier) berieben. Verschiedentlich findet man dunklere Flecken, die eventuell von Salzzusatz im Weihwasser herrühren könnten. Offensichtlich wurde der Kessel immer wieder gereinigt, teilweise wohl auch mit scharfen Materialien, z. B. Stahlwolle oder Schmirgelpapier.

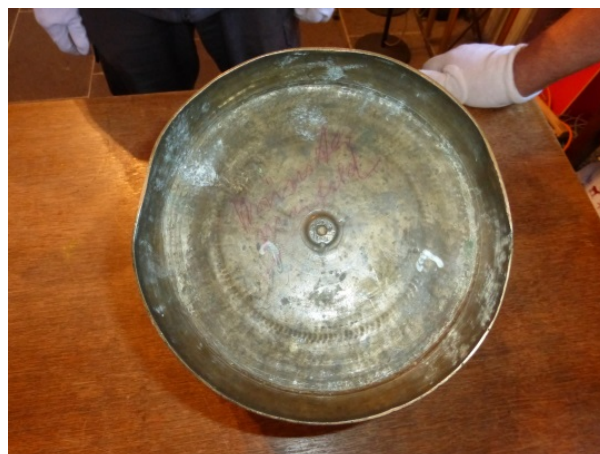
Unterseite des Weihwasserkessels mit Dornansatz und Spuren vom Abdrehen.  
Sogenannte Rattermarken.

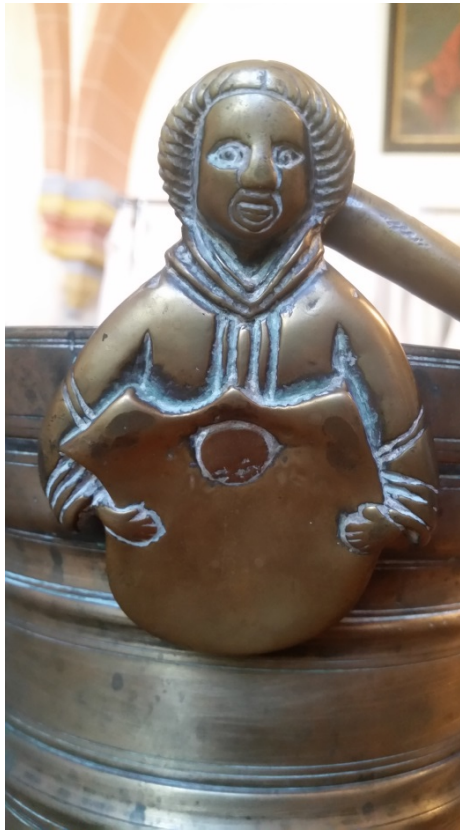
Detail Wappenhalter, deutlich sind Verunreinigungen erkennbar

In den Tiefen der plastischen Formen befinden sich weisliche Reste eines Reinigungsmittels (verm. Sidol). Diese Verunreinigung sind in erster Linie ein optisches Problem. Daher wird eine fachmännische Reinigung des Äußeren des Kessels empfohlen. Im Innen ist keine eingreifende Maßnahme notwendig!
